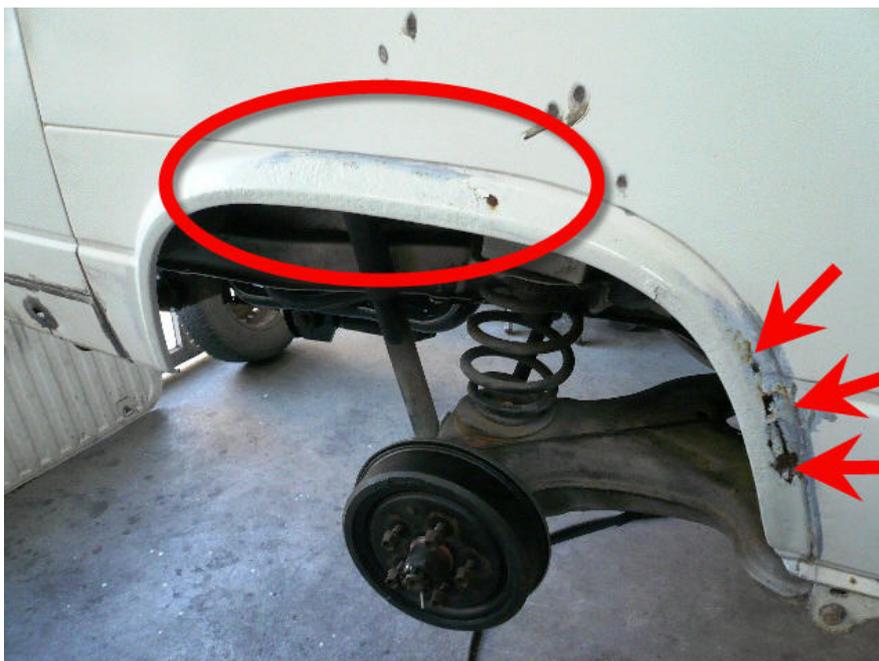
Zunächst stellt sich die betroffene Stelle wie folgt dar: Radlauf morsch, d.h. hier muß etwas getan werden:

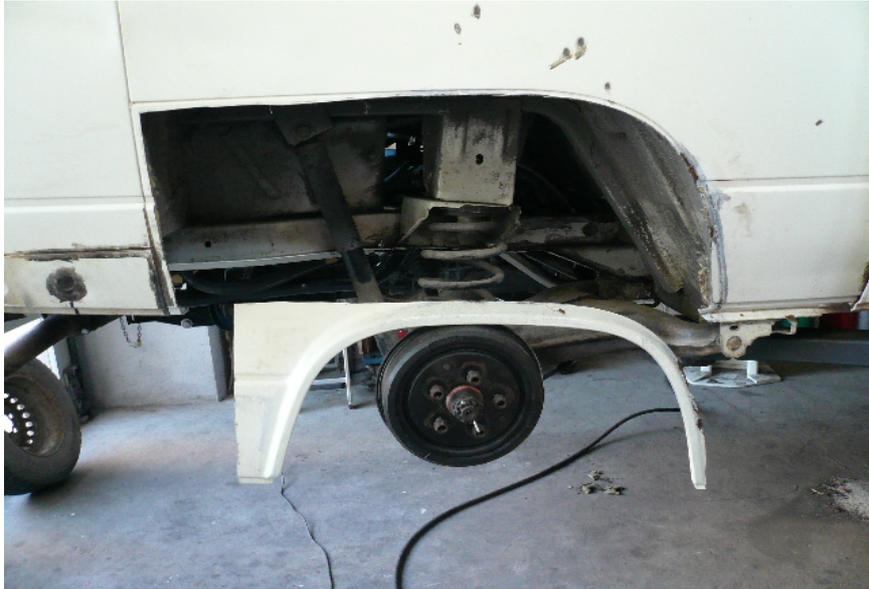
Wie zu sehen ist weist der Radlauf erhebliche An- und Durchrostungen auf.

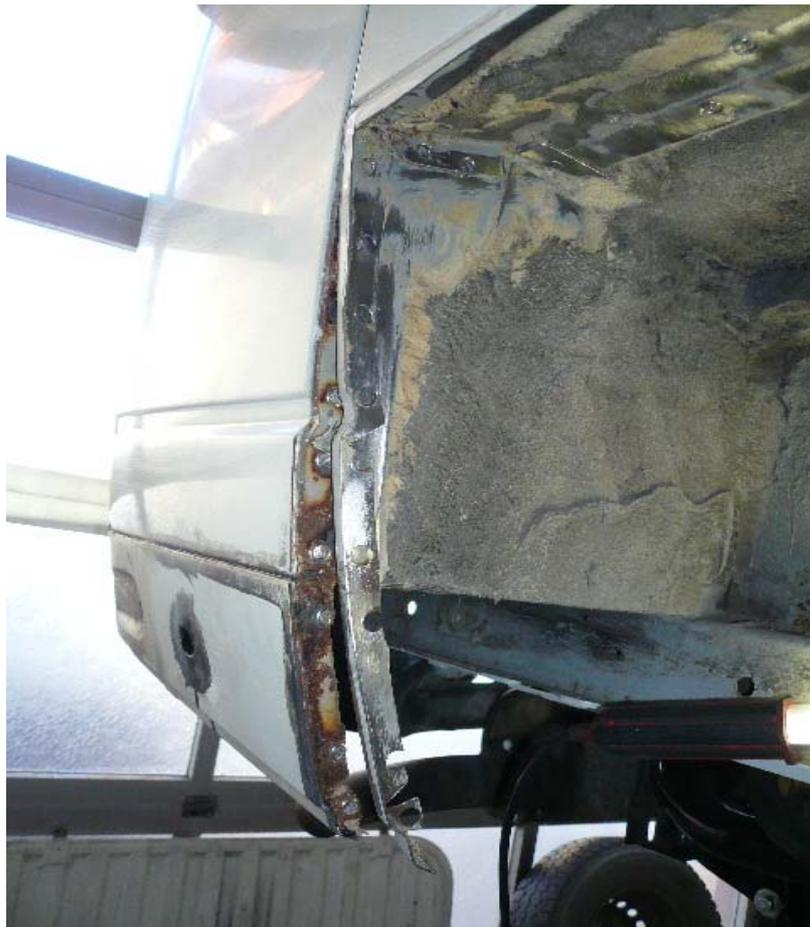
Die selbe Stelle hinten im Radkasten. Auch hier sind die Schweißpunkten nun zugänglich.

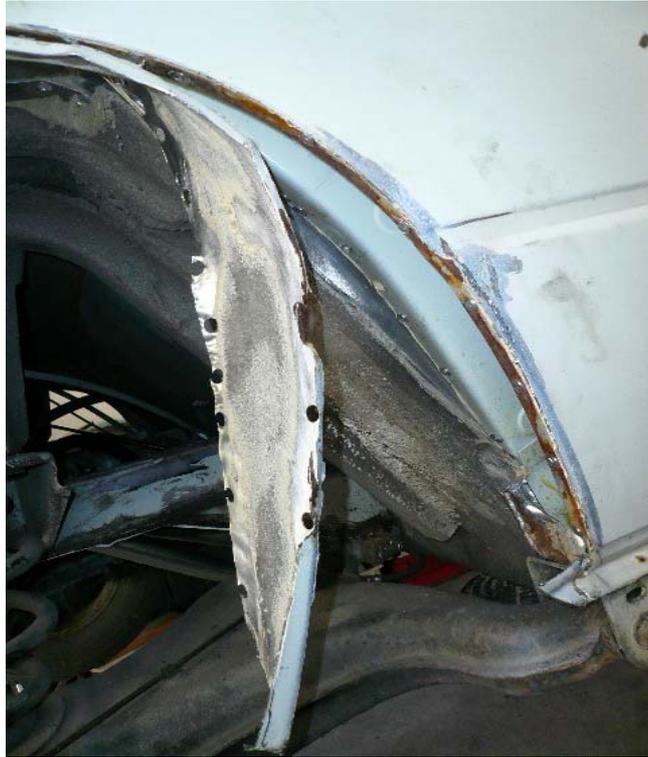
Nun werden die Schweißpunkte mit dem Schweißpunktfräser aufgebohrt. **Achtung:** nicht zu tief bohren sonst ist man schnell „durch“. Ggf. lieber noch mal nachbohren. Auf diesem Bild kann man auch sehen daß die Blechfalze angerostet sein können, selbst wenn von außen noch nichts zu sehen ist.

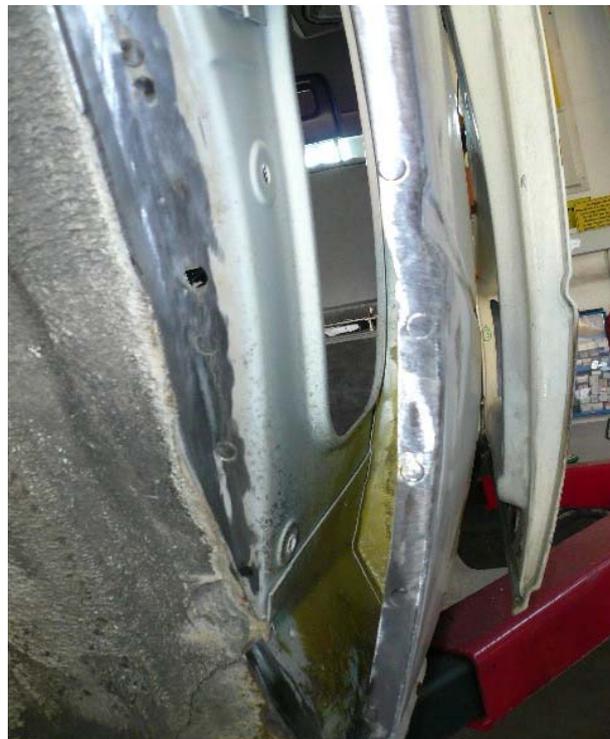
Im Bild ist die vordere Partie des Radlaufs zu sehen. Es handelt sich um ziemlich viele Schweißpunkte, daher ist es nötig den Steinschlagschutz großzügig zu entfernen um auch wirklich alle Punkte zu erkennen. Zum trennen der Bleche eignet sich ein flacher Karosseriemeißel.

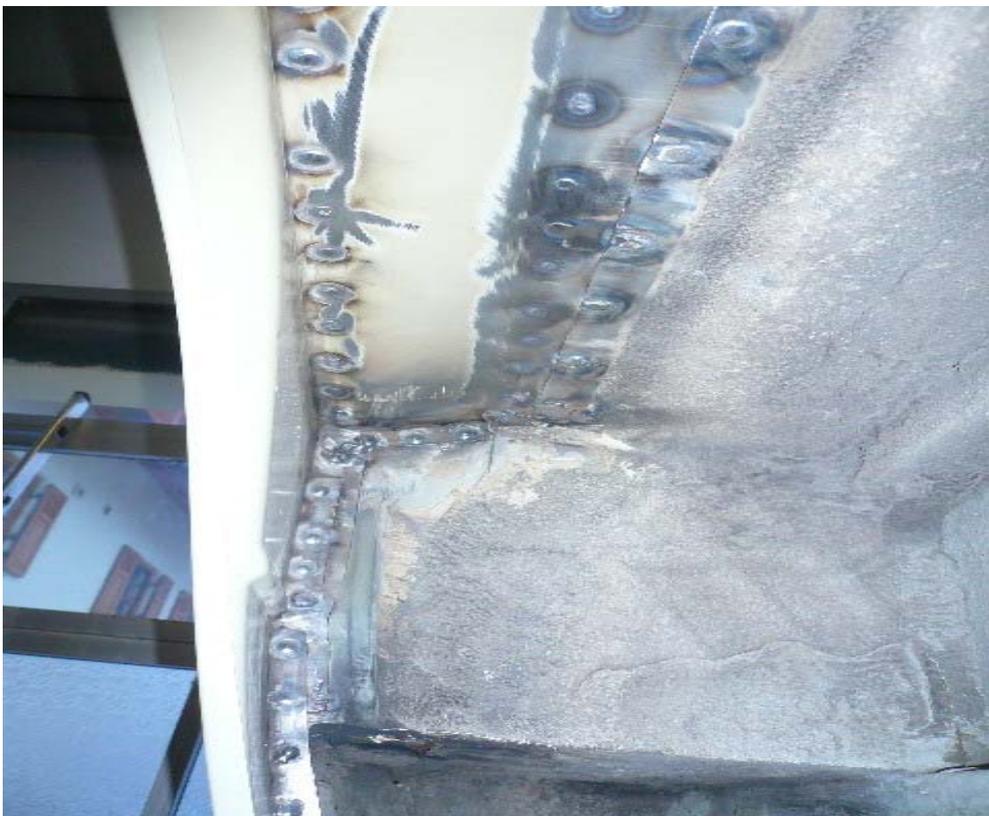
Nach dem verschweißen sollten die Sicken und Kanten möglichst gut zueinander passen, die vorherige Ausrichtung ist also wichtig weil danach nichts mehr korrigiert werden kann. Was hier auf dem Bild aussieht als seien die Schweißpunkte von außen angebracht ist lediglich weggebrannte Farbe, die Fugen an den Falzen müssen frei sein um sie anschließend vernünftig versiegeln zu können.

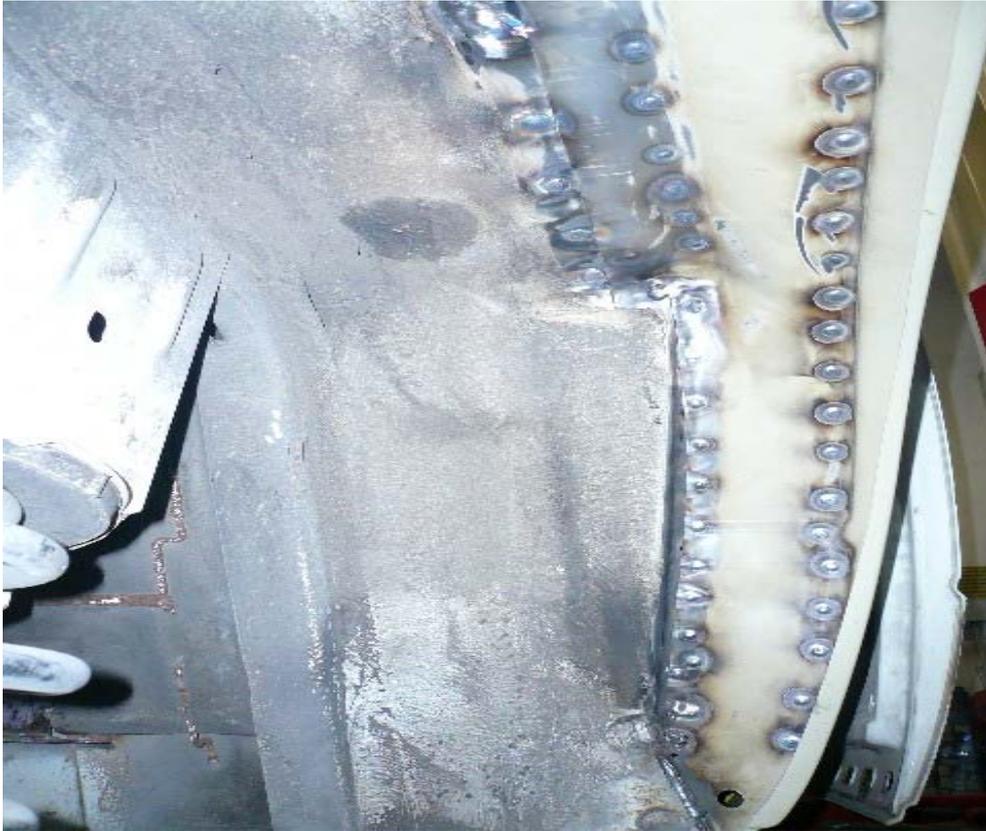
Uns so sieht das ganze von unten aus: Sämtliche Schweißpunkte wurden gesetzt, der Radlauf ist fest. Die Schweißpunkte können nun versiegelt werden.

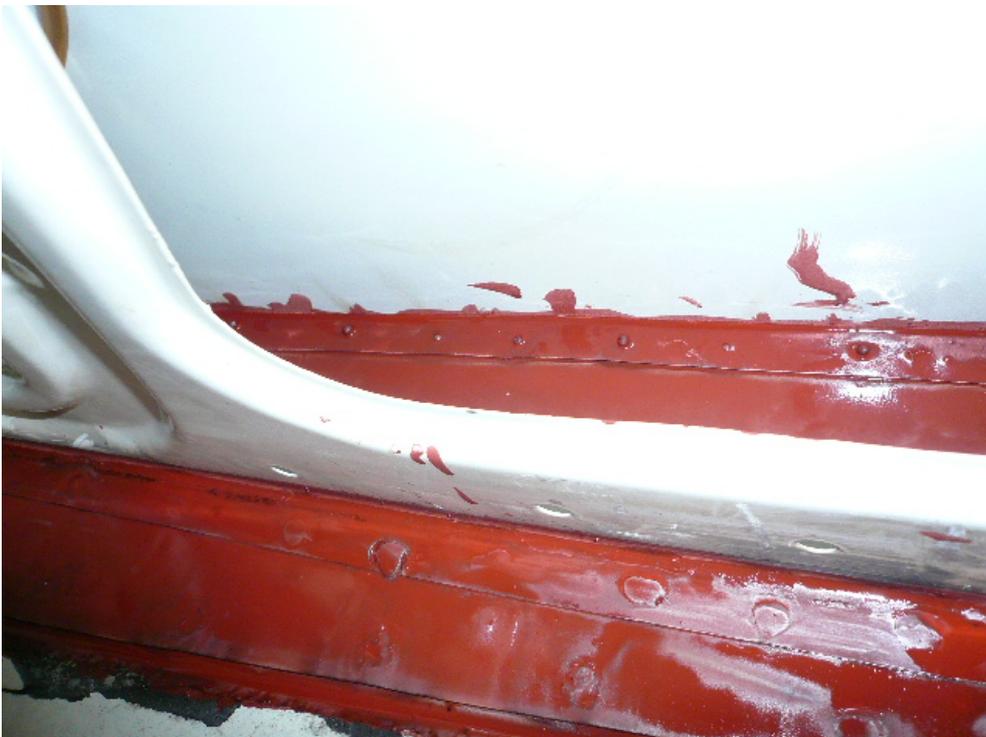
Der gleiche Bereich beim „Blick nach vorn“ ...

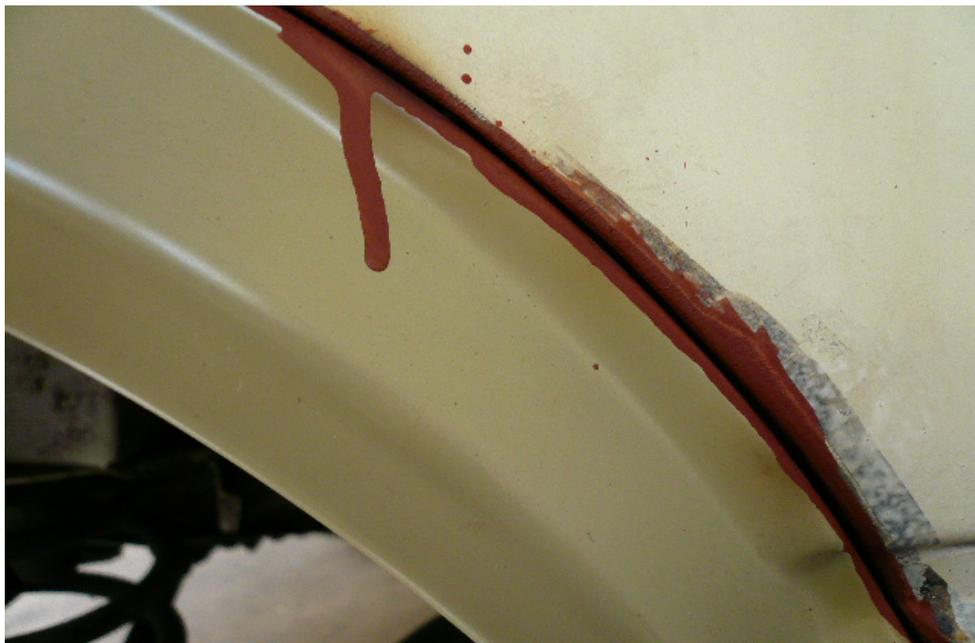
Auf diesem Bild kann man das Eindringvermögen gut sehen, die Grundierung ist bereits zum Radkasten durchgedrungen und hat den Spalt vollständig ausgefüllt. Bei dieser Arbeit sollte man vorher den Boden abdecken (Zeitungsapier) da sich ein austreten und abtropfen der Farbe nicht vermeiden läßt.
